ADRES	Alexander Battalaan 1, 1ab 6221 CA Maastricht
GEGEVENS	Oorspronkelijke functie: woonhuis Huidige functie: woonhuis / bedrijf
STATUS	Kenmerkend bouwwerk; voorgevel, dak
FOTO'S

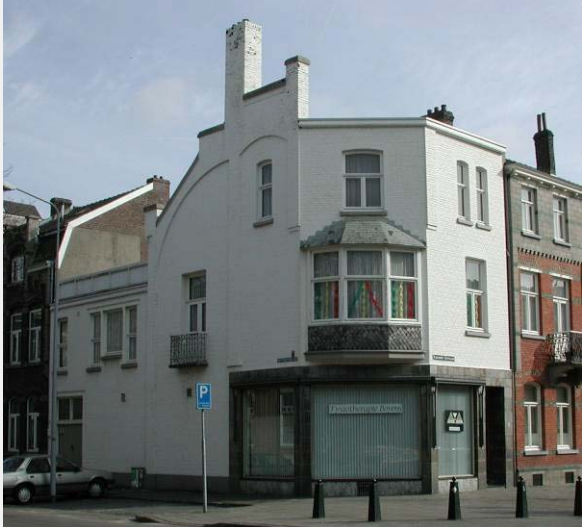
<p data-bbox="450 1003 831 1025"><i>De voorgevel van Alexander Battalaan 1, 1ab</i></p>
OMSCHRIJVING	<p data-bbox="450 1070 568 1093">Inleiding</p> <p data-bbox="450 1099 1407 1189">Woonhuis, gebouwd in 1909 door de Coöperatieve Bouwvereniging 'Ons Belang' met invloeden van de Jugendstil en het rationalisme, gelegen binnen de bebouwde kom en binnen het beschermd stadsgezicht van Maastricht.</p> <p data-bbox="450 1227 609 1249">Beschrijving</p> <p data-bbox="450 1256 1407 1413">Hoekpand, gesitueerd op de hoek van de Alexander Battalaan en de Sint Maartenslaan, boven een kelder opgebouwd uit twee tot drie bouwlagen onder een plat dak. De hoofdbouw telt drie bouwlagen en heeft een afgeschuinde hoek; de achterbouw aan de Sint Maartenstraat twee. De twee platte daken van hoofd- en achterbouw hebben aan de straatzijde een sobere geprofileerde daklijst.</p> <p data-bbox="450 1420 1407 1704">De gevels hebben een hardstenen plint. Het muurwerk daarboven is gemetseld met bakstenen in een regelmatig kruisverband en wit geschilderd. Markant voor het hoekpand is de gevelopbouw aan de zijde van de Sint Maartenslaan; op de overgang van de achter- naar de hoofdbouw loopt de gevel trapsgewijs omhoog, afgesloten met een opstaand dakstuk waarin ondermeer de schoorsteen is opgenomen. Deze gevelcompositie wordt versterkt door de uitgemetselde penanten en door de vlakke lisenen die niet allemaal over de volle hoogte van de gevel doorlopen maar eveneens een klimmend verloop hebben en met boogvormig metselwerk met elkaar verbonden zijn. De rechte stukken van dit geveldeel zijn afgedekt met hardstenen platen.</p> <p data-bbox="450 1711 1407 1861">De pui op de begane grond is vernieuwd en bestaat uit drie grote vensters en een toegang. In de gevel aan de Alexander Battalaan is op de eerste verdieping één venster, in een rechthoekige gevelopening met een hardstenen vensterbank en hardstenen latei aan de bovenzijde. Het houten T-raam is oorspronkelijk. Op de tweede verdieping zijn twee staande originele vensters met houten draairamen onder en een vast raam boven.</p> <p data-bbox="450 1868 1407 2018">De afgeschuinde hoek wordt op de eerste verdieping gemarkeerd door een uitgebouwde erker met een driezijdige bodem. De borstwering van de erker is bekleed met leien, net als het driezijdig gesloten dakje van de erker. De originele vensters hebben houten schuiframen onder en een vast houten bovenlicht. Op de tweede verdieping is een oorspronkelijk T-raam met getoogde bovenzijde.</p>

<p>In de gevel aan de Sint Maartenslaan is op de eerste verdieping een klein balkon met smeedijzeren origineel hekwerk en originele balkondeur. Op de tweede verdieping, rechtsboven, is een smal staand venster gelijk aan de vensters op de tweede verdieping van de Alexander Battalaan.</p> <p>In de zijgevel van de achterbouw is een brede doorrijpoort. Deze doorgang is oorspronkelijk, aan de bovenzijde voorzien van een stalen balk. Op de eerste verdieping is links een enkel staand venster, rechts hiervan een samengesteld driedelig venster, dat eveneens onder een stalen balk is geplaatst. Het driedelig venster heeft een breed en minder hoog middeldeel. Voor alle vensters geldt dat zowel de kozijnen als de ramen oorspronkelijk lijken.</p>
<p>WAARDERING</p>	<p>Alexander Battalaan 1 is “kenmerkend” gewaardeerd vanwege zijn historisch-ruimtelijke samenhang en zijn architectuurhistorische waarde en meer in het bijzonder omdat:</p> <ul style="list-style-type: none"> • het object deel uit maakt van een negentiende-eeuwse uitbreidingswijk van Wyck waaraan een stedenbouwkundig plan ten grondslag ligt en waarvan de oorspronkelijke ruimtelijke structuur nog herkenbaar aanwezig is. • het object ruimtelijk bepalend c.q. markant voor de omgeving is, door de hoekligging. • het object onderdeel is van en ondersteunend is aan een straatwand met voorgevels uit overwegend dezelfde bouwperiode, die een eenheid vormen door maatvoering en ritmering. • het object architectuurhistorische betekenis heeft vanwege de esthetische kwaliteit van het ontwerp. <p>Waardevolle elementen die bijdragen aan bovengenoemde waardering zijn onder andere:</p> <ul style="list-style-type: none"> • de hardstenen plint • de compositie van de gevel • de uitgebouwde, originele erker • het originele balkon met balkondeur • de originele vensters <p>Het pand is niet dominant gewaardeerd vanwege:</p> <ul style="list-style-type: none"> - de aantasting van de authenticiteit (witschilderen gevel, vernieuwde onderpui)

<p>RICHTLIJNEN</p>	<p>Algemeen:</p> <ul style="list-style-type: none"> • Voor de algemene richtlijnen voor dominante en kenmerkende bouwwerken, alsmede de waardevolle cultuurhistorische elementen, zie paragraaf 2.1 van dit rapport. • Voor de algemene richtlijnen voor onderhoud en wijzigingen in cultuurhistorische attentiegebieden en beschermde stadsgezichten, zie paragraaf 2.3 van dit rapport. <p>Objectgericht:</p> <ul style="list-style-type: none"> • De witte verflaag van de gevels is niet oorspronkelijk. Het is wenselijk deze zorgvuldig te verwijderen (niet zandstralen!) en de oorspronkelijke baksteenkleuren terug in het zicht te brengen.
